# 폐기물기매립장 사업의 수환경 평가분야 개선방안 연구

지민규  
환경평가본부 연구위원  
2021. 11. 19

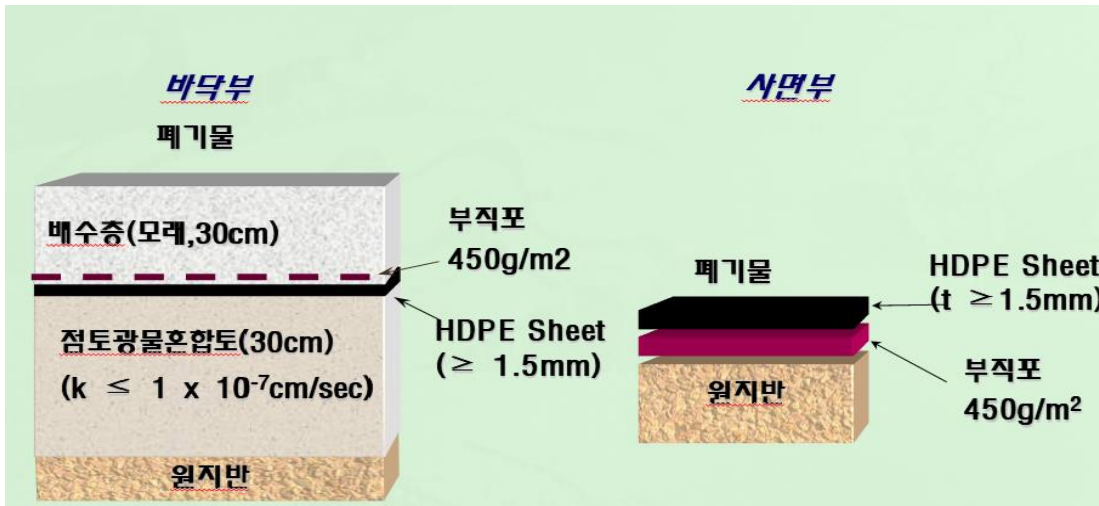
## 위생매립 초기 (97년 이전)

## 점토광물혼합토 포설

## 배수용 부직포 포설

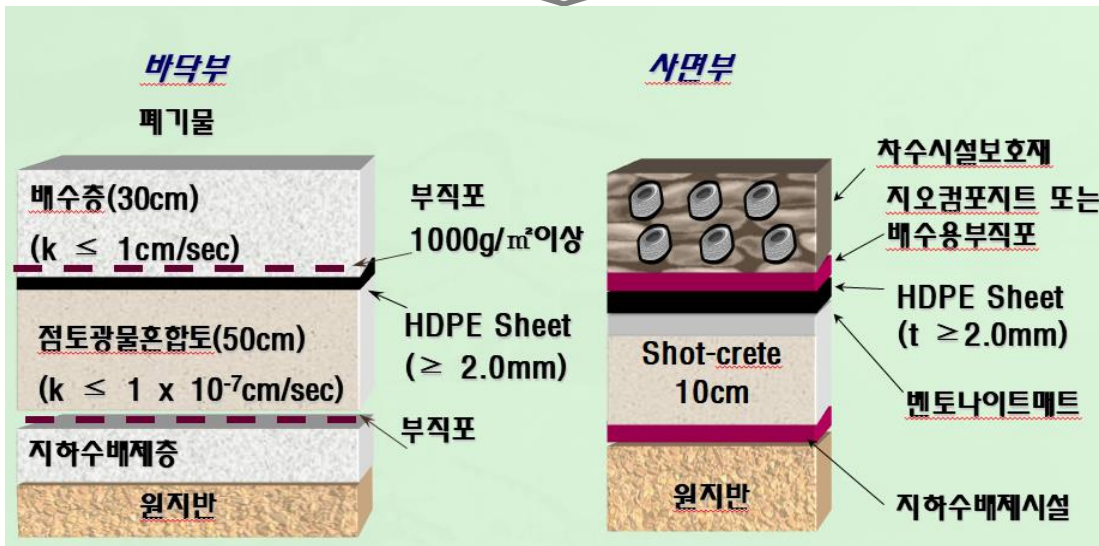
## 현행법 기준 (97년 이후)

한국도 기준이 강한  
편이나 독일이 좀더  
엄격

## 벤토나이트매트 (사면)

## HDPE 시트 (바닥+사면)

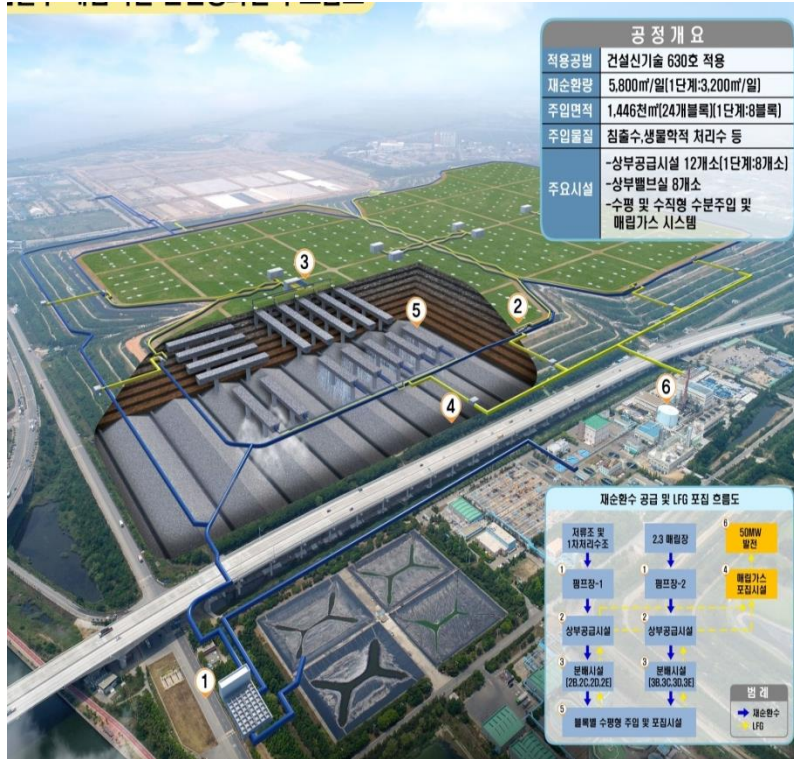
**매립장 침출수 재순환 바이오리액터:** 1) 침출수 처리비용 감소, 2) 유기물질 분해 매립장 조기안정화→ 사후기간 단축, 악취감소

※ 생활폐기물 공공매립장에서만 가능. 보통 민간매립장의 경우 깊게 파서 많이 매립하므로 수위가 깊고 사면 기울기도 커서 매립장 관리가 어려움

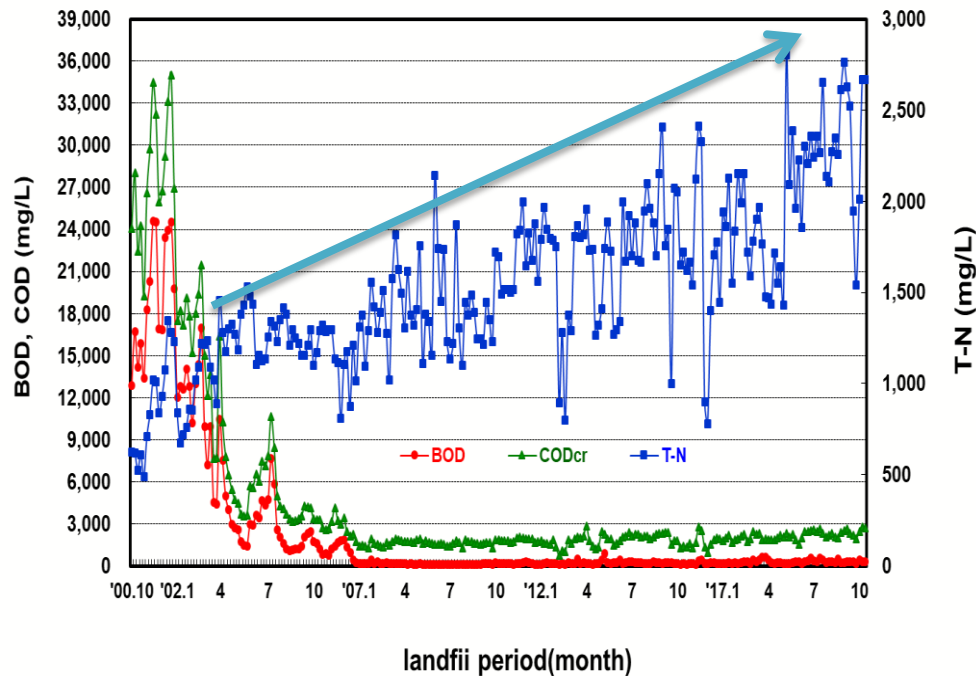
<수도권제2매립지 자료>

- 침출수 성상은 매립 쓰레기의 종류/량, 매립기간, 매립지형, 매립방법, 강우량, 기후조건, 쓰레기 다짐정도 등 많은 환경변수에 따라 변동
- 생물학적 분해와 물리화학적 작용에 의해 매립초기 고농도의 유기물질을 함유한 침출수가 배출, 매립시간이 경과됨에 따라 유기물농도 감소하고 질소 증가

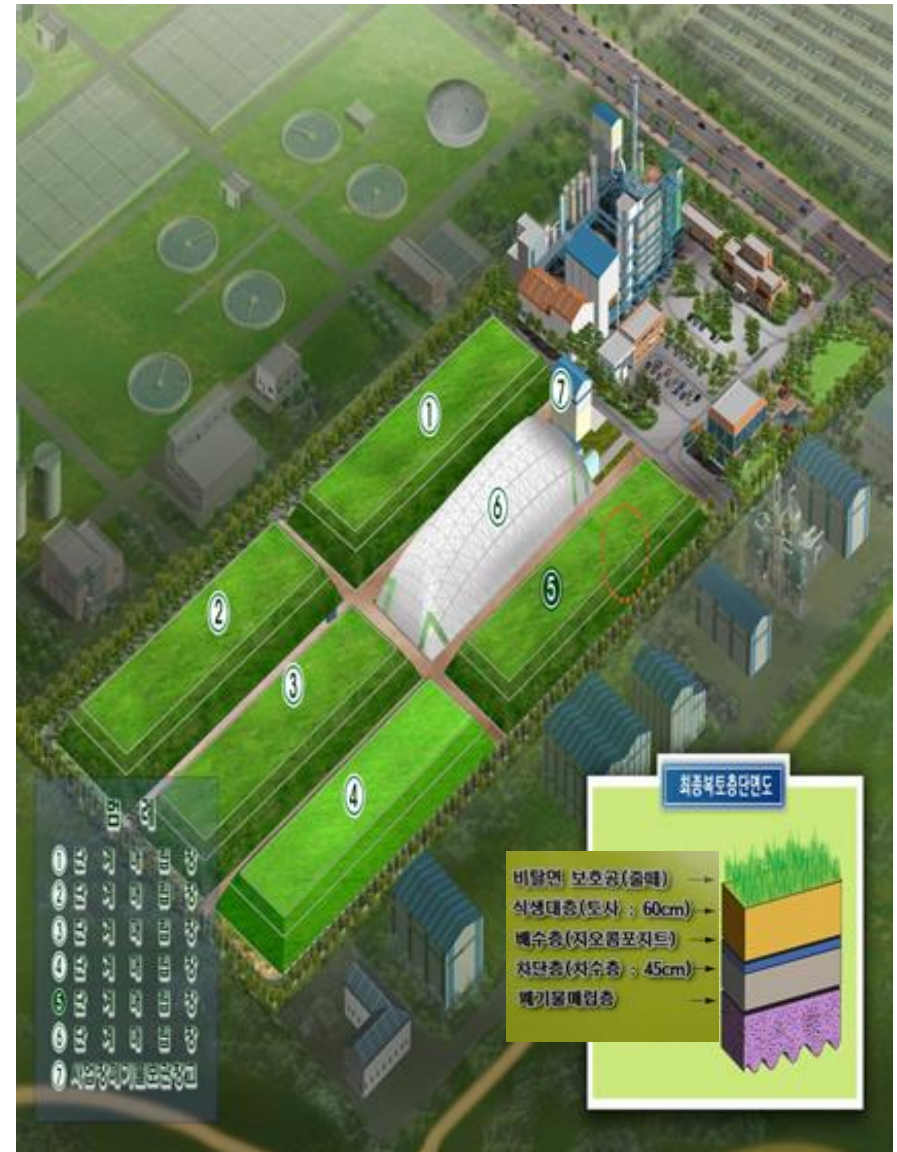
# 전북지정폐기물 공공처리장

- 면적: 30,025평
- 대상폐기물: 폐수처리오니, 폐석면, 광재 등
- 2017년 매립 완료된 지붕형-에어돔 매립장으로 최종복토를 완료
- 침출수 자체 처리후 인근 하수종말처리장으로 연계처리
- 매립장에는 표면차수 (2.5mm HDPE Sheet 1겹+점토층 100cm 포설) 와 연직차수 (Sheet Pile 차수공법) 가 됨
- 20m 간격으로 HDPE 다발관 집수관로가 매설되어 있으며 지하수 집수 · 배제공 총 8개소를 설치

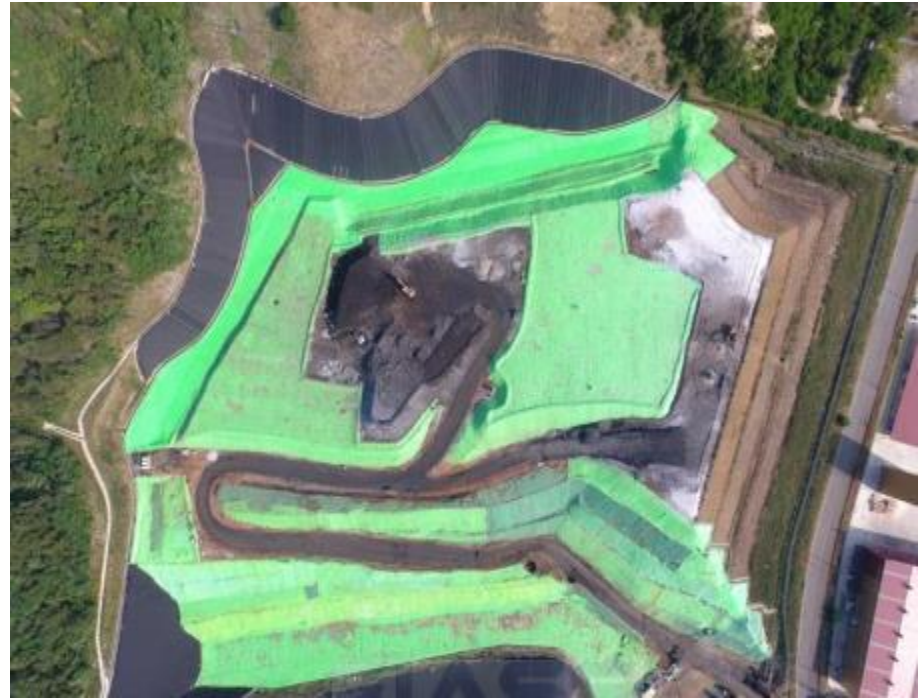
# 경주 강동일산산업단지 지정폐기물 매립장

- 사업면적: 82,936m<sup>2</sup>
- 매립용량: 3,428,800 m<sup>3</sup> (예상 1일 270톤)
- 매립고: 91.5m
- 매립기간: 30년
- 대상폐기물: 사업장일반 80% (무기오니 65%), 지정폐기물 20%
- 매립방식: 준호기성 관리형 위생매립, cell 방식
- 차수시설  
바닥부: 가는골재+지오컴포지트+HDPE+점토층  
사면부: 페타이어(모래)+지오컴포지트+HDPE+벤토나이트매트+부직포
- 침출수처리시설: 300톤/일, 1차처리 후 공공하수처리장 연계처리

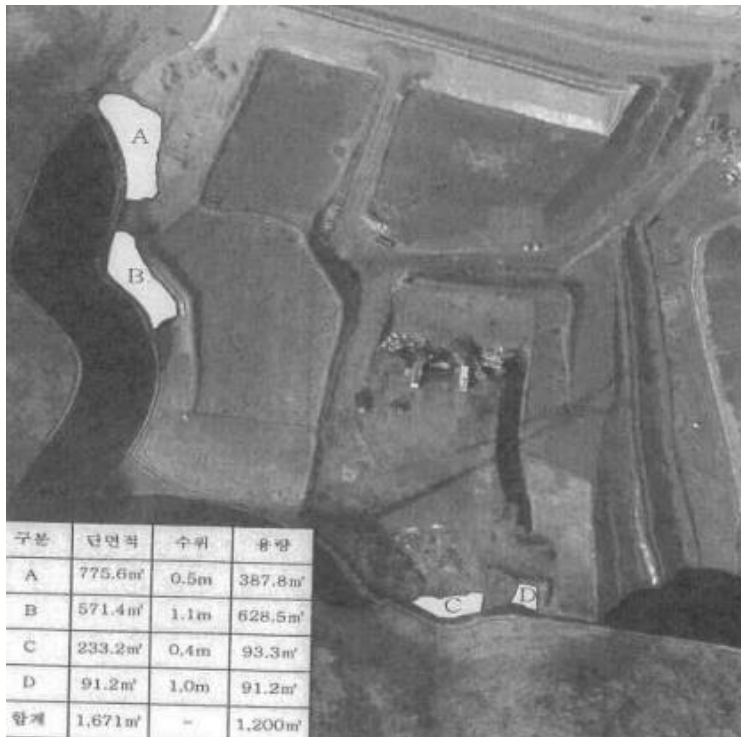
- ✓ 2015년 7월 사고발생: 사업부지 전체를 확장하는 공사 매립장 상부에 임시 설치된 침출수 저장시설 제방붕괴로 침출수가 폐기물과 함께 유실 (약 3만  $m^3$  (고체폐기물 12,000  $m^3$ , 침출수 18,000  $m^3$ ) 추정)
- ✓ 2015년 4월부터 폐기물 다짐 및 압축작업 미실시, 일일 복토 미실시로 폐기물이 유실되는 사고를 일으키는 등 매립시설에 대한 부정적인 관리로 판단
- 과도한 오토크매립?

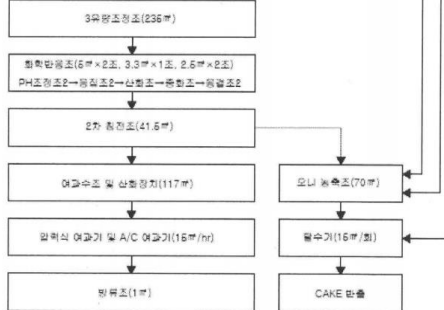
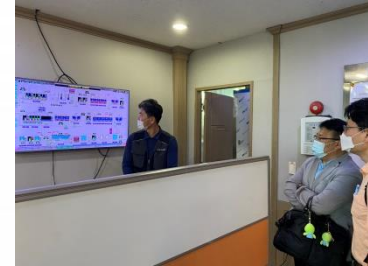
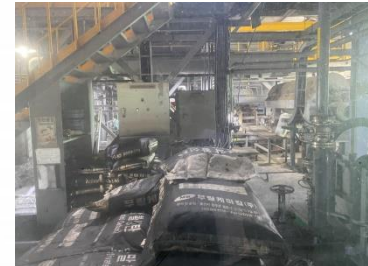
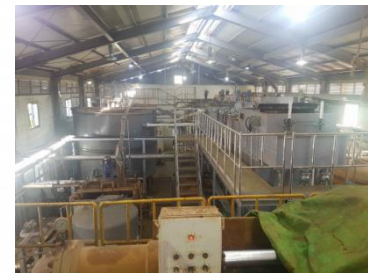
P&ID(4)  
(화학적처리)

□ [참고] 침출수처리시설 공정 변경내역(2019.08.01.)

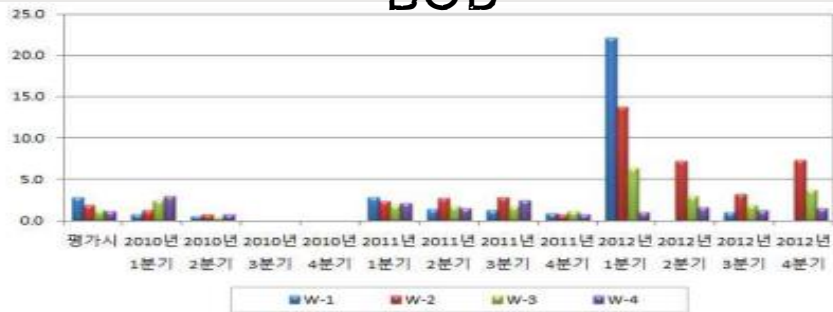
# BOD

구 분		매립부지 레벨*(m)		CODmn (mg/L)	BOD (mg/L)	비 고
2-2 공 구	검사점1	154.4 ~159.0	고	3.7	4.1	
	검사점2			11.8	41.6	침출수 유출유려
	검사점3			6.1	4.3	
	검사점4			27.1	18.4	침출수 유출유려
	검사점5			4.6	11.6	
2-1 공 구	검사점1	148.0 ~152.5	↓	6.5	5.7	
	검사점2			9.5	6.8	
	검사점3			67.1	52.5	침출수 유출유려
2-3 공 구	공사중	139 ~141.3	↓	-	-	
5-1 공 구	검사점1	134.8 ~137.9	↓	3.0	4.8	
	검사점2			7.5	4.6	
	검사점3			8.8	11.0	
5-2 공 구	검사점1	129.2 ~130.2	저	2.1	7.3	
	검사점2			1.4	1.4	
	검사점3			3.8	2.0	
	검사점4			57.8	29.5	침출수 기유출
	검사점5			89.6	54.7	침출수 기유출

- 2018년: 평가시보다 지속적으로 하천수질 (BOD, COD, T-N 등) 악화 (특히 W-2)  
2016년 5-2공구 침출수 유출로 모든 검사정의 수질 악화
- 2019년: 2-1, 2-2공구 검사정의 CODmn과 BOD농도가 높게 조사되어 침출수 유출 가능성
- 2020년: 2-1, 2-2공구 검사정의 CODmn,  $\text{NH}_3\text{-N}$ ,  $\text{Cl}^-$  고농도 측정  
침출수 관리 수위 초과
- 2021년: 하천 W-2지점 하천수질 악화

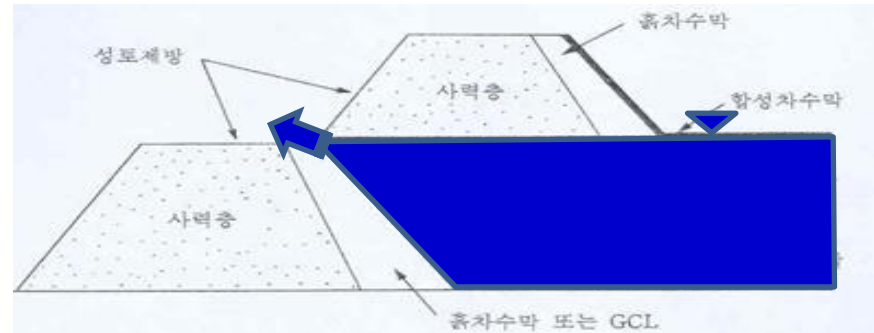
구 분	HDPE Sheet (t=2.0mm)			점토공물혼합토 (t=50cm)			벤토나이트매트 (t=6.5mm)		
침출수위 (h)	2.0 m	1.0 m	0.3 m	2.0 m	1.0 m	0.3 m	2.0 m	1.0 m	0.3 m
투과시간 ( $t_v$ )	32 년	63 년	210 년	3 년	5 년	10 년	0.07 년	0.13 년	0.44 년

침출수위(제방높이의 100% 로 관리)

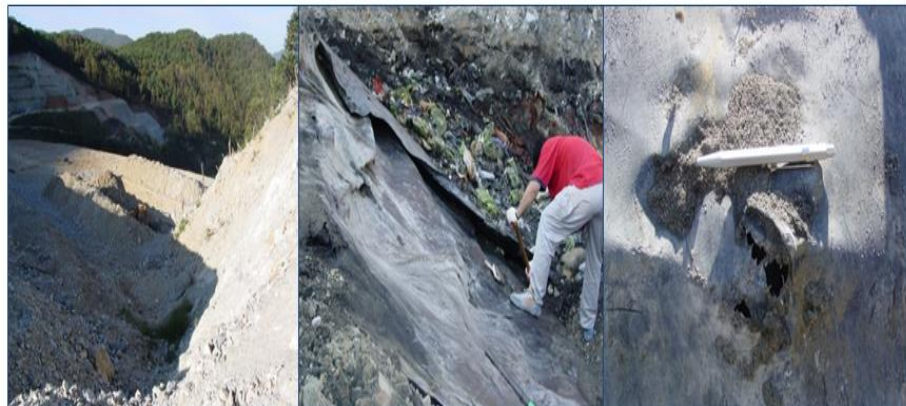
## 침출수 유출원인

- 사면부 차수시설(부직포(450g/m<sup>2</sup>)+HDPE SHEET(t=1.5mm)) 확인
- 차수시설(HDPE SHEET)에 대한 보호층(모래 등) 누락(1996년 2월 폐기물관리법 기준)
- 사면부 차수시설(HDPE SHEET) 용착접합 없이 단순 겹침 접합구간 확인
- PIN HOLE(손상구간) 다수발견

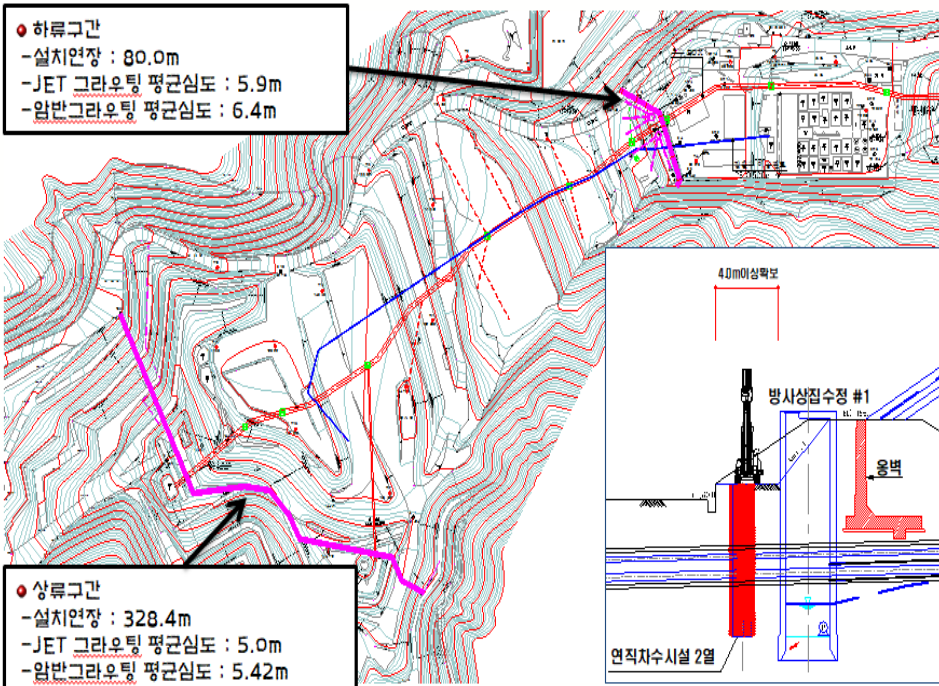
## 주요 대책공사

- 하류구간
  - 설치연장 : 80.0m
  - JET 그라우팅 평균심도 : 5.9m
  - 암반그라우팅 평균심도 : 6.4m

- 상류구간
  - 설치연장 : 328.4m
  - JET 그라우팅 평균심도 : 5.0m
  - 암반그라우팅 평균심도 : 5.42m
